Wärmetechnische Sanierung von Fachwerkgebäuden mit raumseitigen Wärmedämmputzen

Prof. Dr.-Ing. Hans-Peter Leimer

Weinberg 6 und 7, Schladen

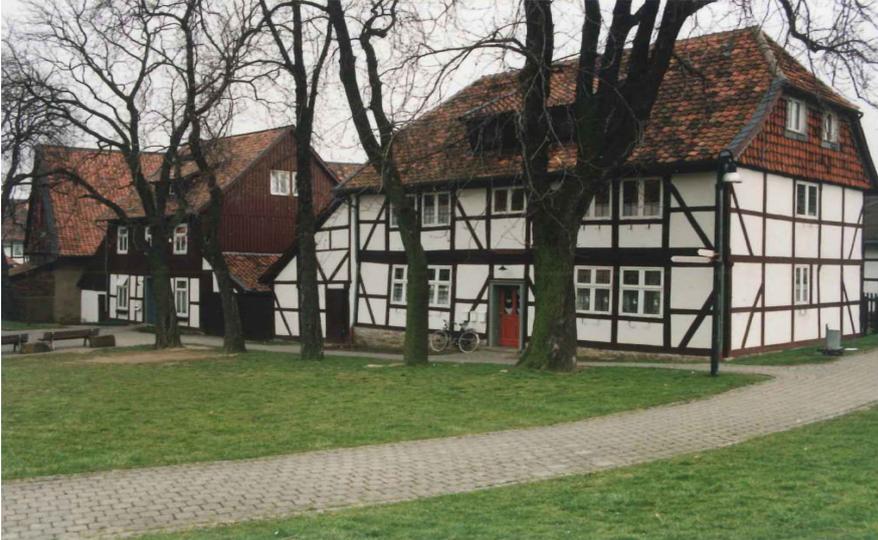
Bild 1 Gebäude Weinberg 6 und 7

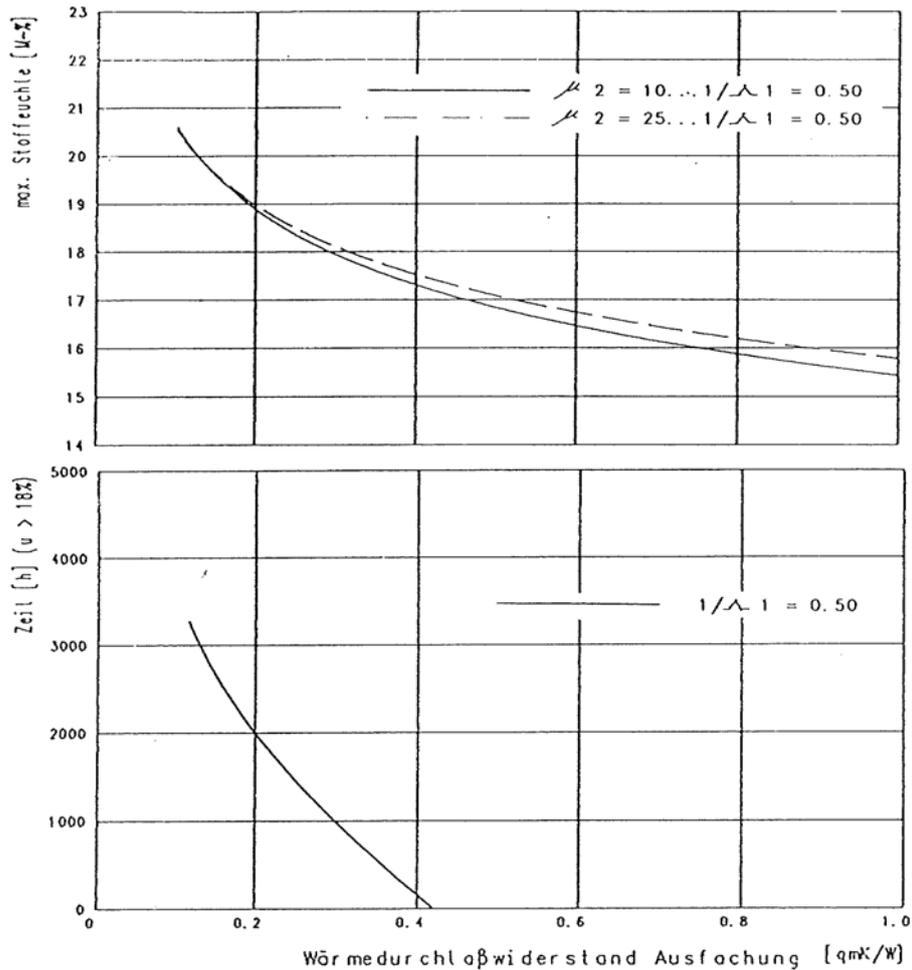
Bild 7 Bestimmung der max. Holzfeuchte sowie der Dauer einer Holzfeuchte $u > 18\%$

Bei einem vorhanden Wärmedurchlasswiderstand des historischen Bauteils im Bereich des ungestörten Gefaches in Höhe

$$16 < u < 18 \%$$

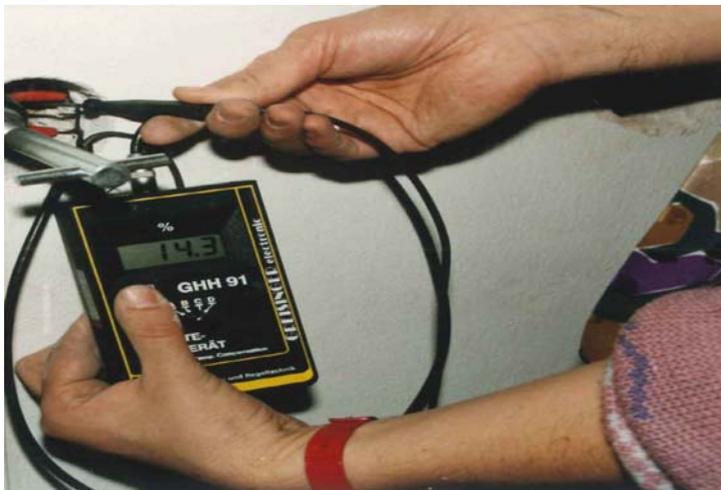
Bild 8 Bestimmung der Holzfeuchte

Ort			Holzfeuchte [M-%]	Bemerkung
> Kinderzimmer	Westseite	Schwelle unten	> 30	> Fasersättigung
		Riegel, h = 1.0 m	19	
	Südseite	Stiel, h = 1.0 m	13	
		Riegel, h = 1.0 m	14	
		Rähm, h = 2.5 m	17	
> Wohnzimmer	Südseite	Schwelle	26

Die erhöhten Holzfeuchten im Bauteilquerschnitt im Bereich der Schwellen, die auch schon zu raumseitigen Feuchteschäden geführt haben, sowie die Holzfeuchten der Westfassade lassen eine erhebliche Feuchtegefahr der Holzbauteile infolge des Eindringens von Feuchte durch die Fugen, Holz/Gefach, infolge Schlagregen erkennen. Ein ausreichender Wetterschutz ist in diesen Bereichen unbedingt erforderlich.

Die erhöhten Holzfeuchten im Bereich der Schwellen und der Westseite lassen eine erhebliche Feuchtegefahr infolge Schlagregen erkennen. Ein ausreichender Wetterschutz für schlagregengefährdete Fachwerkaußenwandbauteile ist dringend erforderlich.

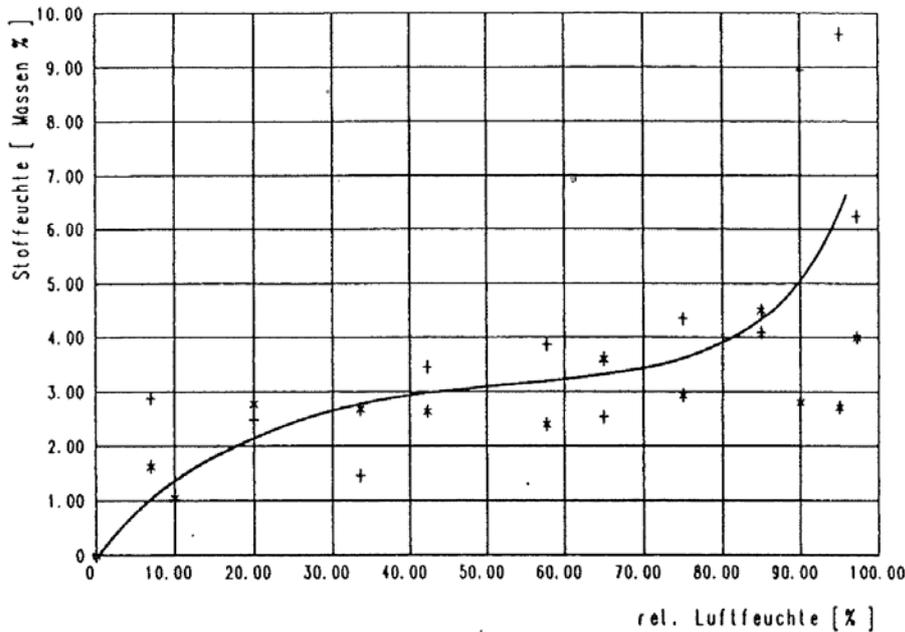
Vergleicht man die vorhandenen Feuchten des Baustoffes mit seinen Sorptionsisothermen, ermittelt sich eine rel. Feuchte im Bereich der Grenzschicht WD-Putz/Holz (6. cm) in Höhe von

$$\varphi > 95\%.$$

Diese Größen weisen auch auf den nach DIN 4108 zu ermittelnden Tauwasserausfall im Bauteilquerschnitt hin.

Bild 9 Sorptionsisotherme Wärmedämmputz WD 050
