Kurzfassung der Diplomarbeit

Instandsetzung historischer Gebäude
unter bauphysikalischen Gesichtspunkten

3.1 Sas Utca – Büro- und Wohngebäude

3.2 Busgarage – Industriedenkmal

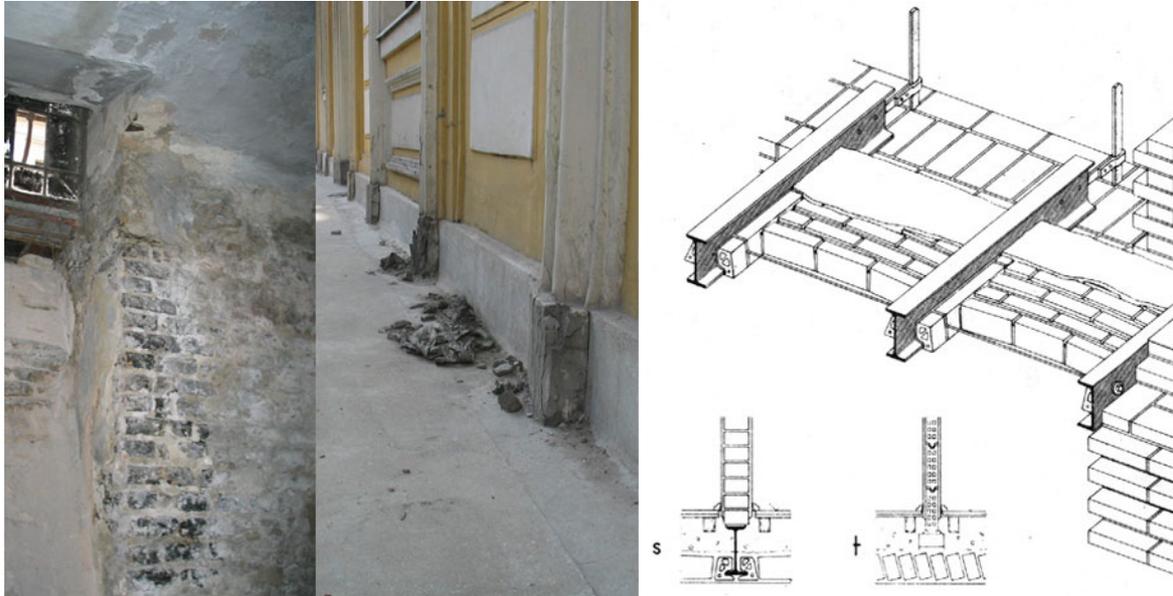
Das Regenwasser kann ungehindert von der Straße durch die defekten Fenster in den Keller gelangen (siehe Abbildung 3-2). An diesen Stellen sind deutlich lokale Durchfeuchtungen und Putzablösungen zu erkennen.

Abbildung 3-2 Feuchtebelastung-Keller, Schädigung-Fassade, Preußische Hutdecke

An den Kunststeinplatten des Sockels liegen Schädigungen vor. Teilweise wurden die Fehlstellen mit Zementmörtel ausgebessert. Diese weisen große Risse und keine Haftung mit dem Untergrund auf. Der Putz ist von feinen Haarrissen durchzogen und macht farblich einen matten Eindruck. Beim Überstreichen mit der Handfläche kreidet die Oberfläche leicht aus.

Im Spritzwasserbereich über der Balkonbodenplatte zeigt sich eine deutliche Baustoffzermürbung durch Frost- Tauwechselbeanspruchung und stehendem Wasser.

Die abgehängte Unterkonstruktion der Geschossdecken ("Preußische Hutdecke", siehe Abbildung 3-2), besteht aus verputzten Schilfrohmatten. Bei der punktuellen Freilegung zeigt sich das Problem: Die Drähte, die die Unterdecke tragen, sind stark korrodiert und teilweise gebrochen.

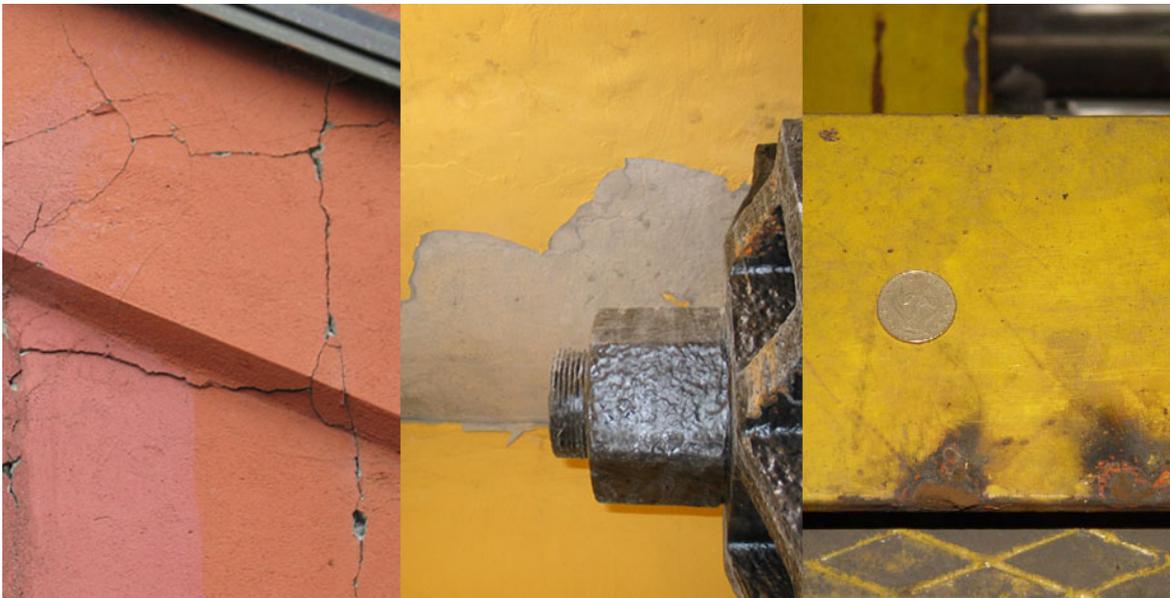
An der Südfassade ist der in den 80er Jahren aufgebraachte Spritzputz im Anschlussbereich Stahlbetonstütze-Binder stellenweise gerissen (siehe Abbildung 3-4).

Bei den Rissen handelt es sich um konstruktionsbedingte Risse, deren Ursache in dem unmittelbaren Putzgrund begründet ist. Durch thermische Längenänderungen treten materialabhängige

Verformungen bzw. Volumenänderungen auf. Diese erzeugen Spannungen in den Bauteilen und können zu Schäden führen, wenn der Ausdehnung ein Widerstand entgegengesetzt wird.

Im Deckenbereich der Wartungsschächte löst sich teilweise der Putz (siehe Abbildung 3-4). Die Wände sind feucht und in einigen Schächten hat sich am Fußboden Wasser angesammelt. Von Außen zeigt sich stellenweise eine mechanische Beanspruchung durch die Nutzung (Busse schrammen auf der Oberfläche der Teerepoxidbeschichtung entlang und beschädigen diese).

Die Stahlprofile der nachträglich eingebauten Fachwerkträger weisen stellenweise Oberflächenkorrosion auf (siehe Abbildung 3-4).

Abbildung 3-4 Risse-Südfassade, Putzablösungen-Wartungsschacht, Oberflächenkorrosion

Die Oberflächenkorrosion der Fachwerkträger-**Stahlteile** befindet sich im Anfangsstadium. Da es sich bei den Fachwerkträgern um statisch wirksame Bauteile handelt, sollte sie entfernt bzw. gestoppt werden.

Die hohen relativen Luftfeuchtigkeiten in den Wartungsschächten der Auflagerpunkte sind als bedenklich einzustufen, da sie die Korrosion der Stahlteile fördern bzw. beschleunigen.

Die unzureichende Belüftung der Schächte sorgt dafür, dass die anfallenden Kondensatwassermengen nicht abgeführt werden bzw. verdunsten können.

Die Instandsetzungsmaßnahme der Wartungsschächte verfolgt das Ziel, eine bessere Belüftung und damit eine gute Verdunstungsmöglichkeit zu schaffen.

Wenn die Lüftungsverbesserung zu keiner deutlichen Verbesserung führt, sollte der dampfdichte Schichtaufbau, der bereits stellenweise beschädigt ist, entfernt und durch einen dampfdiffusionsoffenen ersetzt werden. Aufsteigende Feuchtigkeit kann somit an der Oberfläche abdampfen.

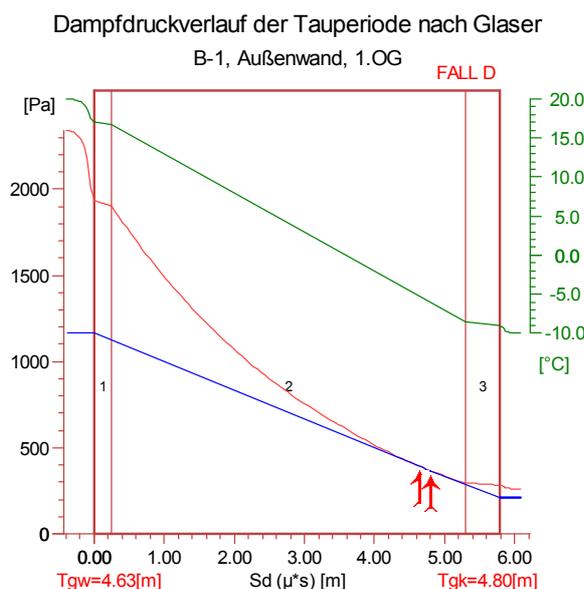
Den **Anforderungen an den Feuchteschutz** tragen die Bauteile Rechnung. Die ausfallende Tauwassermenge ist nach Glaser kleiner als die Verdunstungsmenge. Die Feuchtbelastung aus dem Baugrund ist nach DIN 18195 [6] in den Lastfall "Nichtdrückendes Wasser" einzustufen.

Diagramm 5-1 Dampfdruckverlauf des Bauteils B-1 nach Glaser [20]

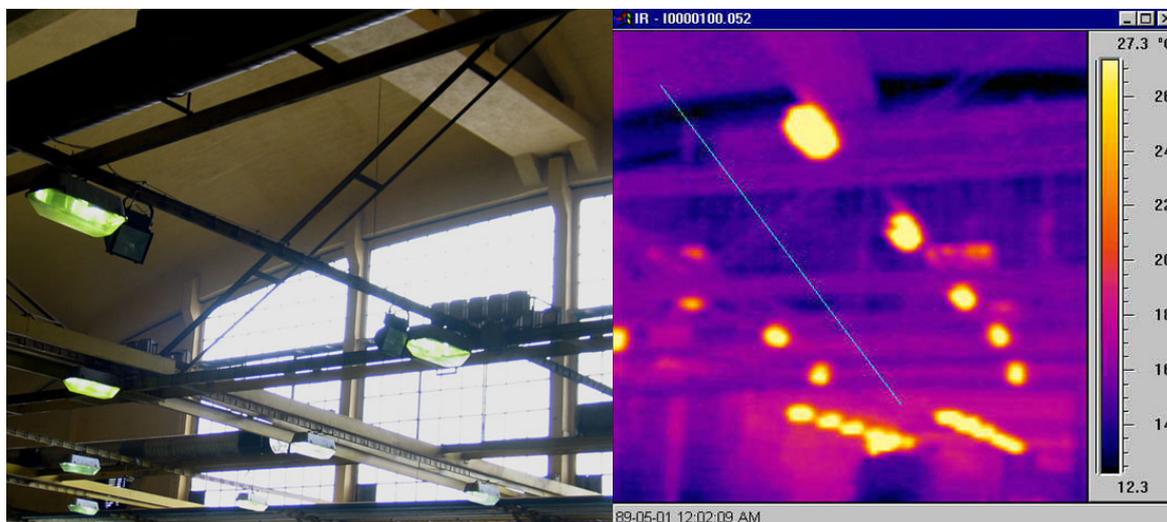
Die Thermographieaufnahmen (siehe Abbildung 5-1) zeigen entlang des **Stahlbetonbinders**, im Anschlussbereich Dach-Fassade, niedrigere Oberflächentemperaturen als in der direkten Umgebung. Eine Verbesserung des Wärmedurchgangskoeffizienten der Außenwände durch eine außenliegende Dämmung ist daher angebracht (Reduzierung von Spannungen in der Konstruktion durch Temperaturunterschiede).

Abbildung 5-1 Oberflächentemperatur-Stahlbetonbinder

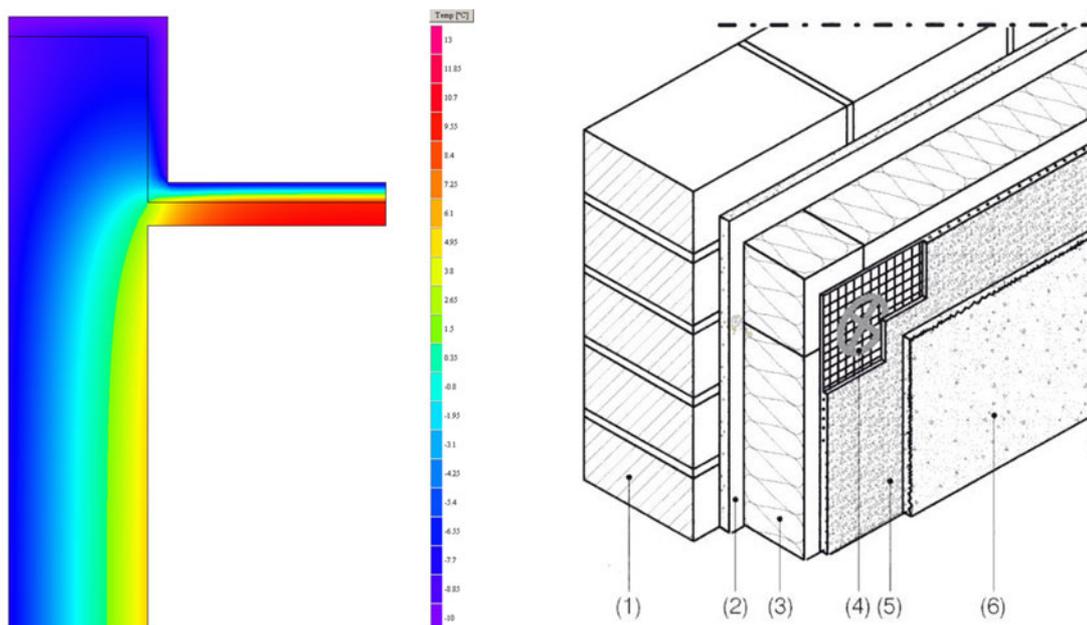
Abbildung 6-2 Anschluss Dach-Stahlbetonbinder (Ist-Zustand) [22], Aufbau eines WDVS

Variante A: Wärmedämm-Verbundsystem (WDVS):

Diese Variante eignet sich besonders gut für die Instandsetzung von Außenwänden mit konstruktionsbedingten Rissen und größeren Rissrandbewegungen. Zum Abbau von Spannungen wird eine schubweiche Zwischenschicht (Dämmplatte) eingebaut. Diese tritt anstelle des unverschieblichen Haftverbundes zwischen zwei Schichten (z.B. Spritzbeton über Stahlbetonstütze und Binder).

Variante B: Wärmedämm-Putzsystem (WDPS):

Bei der Anwendung dieser Variante sollten im Anschlussbereich Binder-Ausfachung und Binder-Stütze Dehnfugen vorgesehen werden, damit der Stahlbetonbinder von der Außenwand entkoppelt wird. Anschließend wird ein Wärmedämm-Putzsystem auf die Außenwand aufgebracht.
