# WTA - Exkursion 2014

# Artland - Münsterland

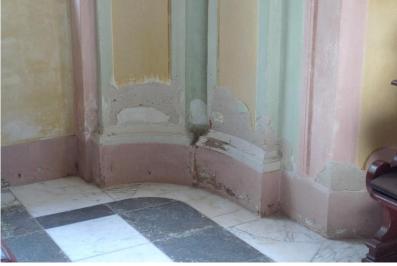
Abb. 4 und 5 - Schadensbilder in der Schlosskapelle

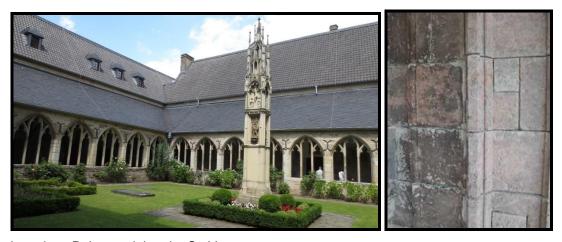
komplette Rekonstruktion der Stehle

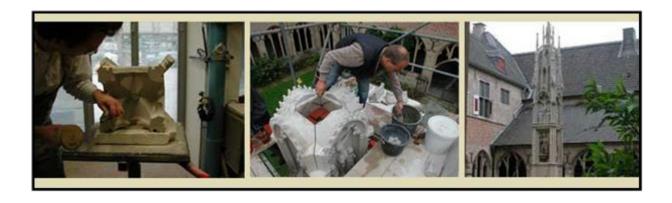
Bis heute müssen oft als einzig mögliche Restaurierungsmethode komplette Steine ausgetauscht werden. Durchfeuchtung der Steine in der Außenfassade sind die aktuellsten Probleme. Durch Risse im Gefüge dringt Wasser ein und lässt den Stein von innen heraus zerfallen.
