WTA-Exkursion 2016

Beispiele aus der Denkmalpflege zur Raumklimatik

Bodensee, 18.05.- 20.05.2016

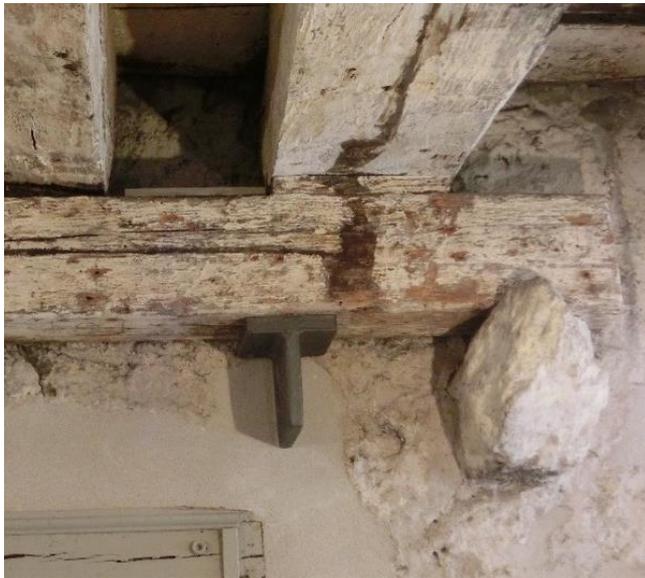
Einige historische Steinkonsolen, welche die Bohlenbalkendecke tragen, mussten aus statischen Gründen durch Stahlträger unterstützt werden (Abb. 3, S. 4).

Abb. 3: Eingesetzte Stahlträger zur Unterstützung der historischen Steinkonsolen

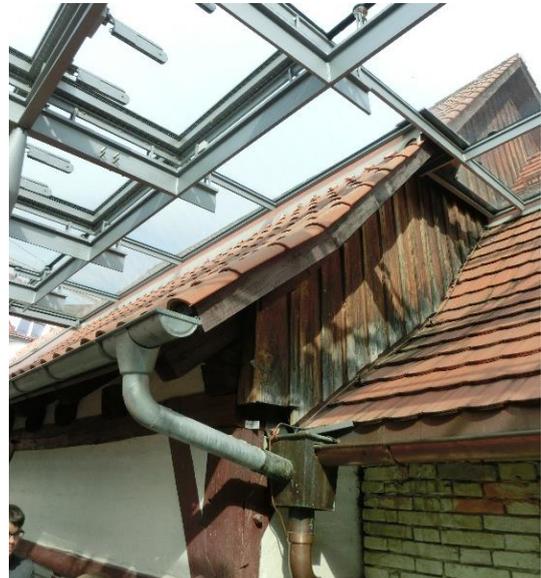
Abb. 4: Glasdach über dem Innenhof auf halber Höhe der Dachschrägen

wurde die Museumstechnik unterhalb des Innenhofs installiert. Der Hof wurde mit einem Glasdach geschlossen, welches auf halber Höhe der Dachschrägen an die Gebäude anschließt, um das Stadtbild von außen nicht zu verändern (Abb. 4). Der Innenhof ist klimatisiert, aber nicht hermetisch abgeriegelt, da das Glasdach zu den Dachschrägen hin offen ist. Der Regen kann somit hindurchfließen und wird im Innenhof über Regenrinnen abgeleitet.

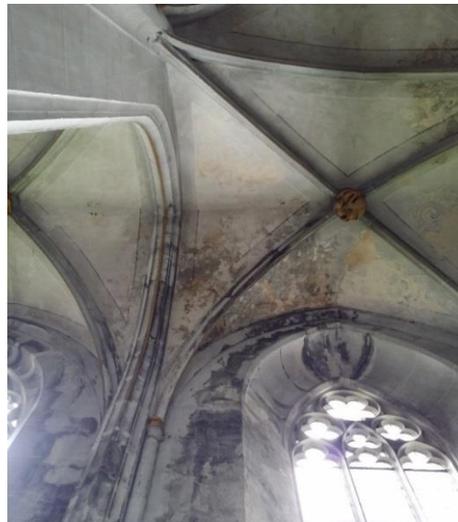
Abb. 5: Münster; Feuchteschäden an der Gewölbedecke

Das Münster wurde auf einem ehemaligen Sumpfgebiet erbaut, was eine starke Belastung durch Feuchtigkeit mit sich bringt. Durch die verwendeten Eichenholzfundamente und wasseraufnahmefähigem Sandstein als Baumaterial zieht die Feuchtigkeit die Wände hinauf. Dadurch entstehen zahlreiche Schäden an Wandmalereien und Putz wie bspw.

Schichtentrennungen und Fleckenbildung (siehe Abb. 5). Teilweise legen sich die übertünchten Wand- und Gewölbedeckenmalereien nach und nach selbst frei.

Die Eichenholzfundamente können jedoch nicht trocken gelegt werden, da dies sonst die Statik gefährden würde. Aktuell findet die Fassadensanierung auf der Nordseite statt. Für die Sanierung im Innenraum wurden Arbeitsbühnen für die Glaser an den Fenstern errichtet, um Gerüste zu vermeiden.

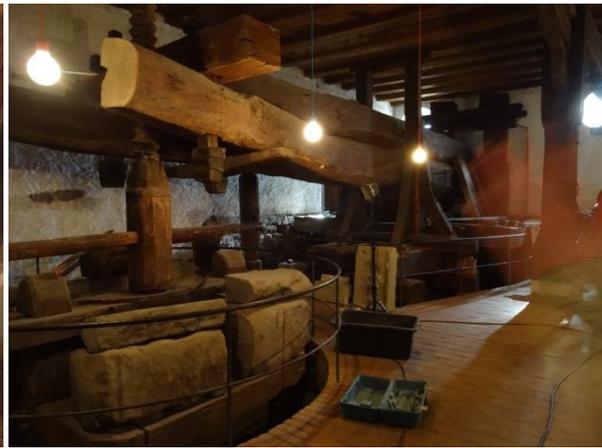
Infolge der Bauarbeiten für das neue Museum wurde bemerkt, dass der Tragbalken in der „Torkelhalle“ durchgebrochen war. Dieser als auch einige beschädigte Wandträger und Dachbalken wurden mit Stahlstreifen in den Druck- und Zugzonen gesichert. Der Dachstuhl wurde von Zimmerleuten ertüchtigt. Die Kabel zur Stromversorgung wurden komprimiert im Flur verlegt.

Abb. 3: Balkenergänzung im Dachstuhl
