HAWK Hildesheim  
Hochschule für angewandte Wissenschaften und Kunst  
Fakultät Bauen und Erhalten

## **WTA – Exkursion 2017**

Beispiele aus der Denkmalpflege zur Raumklimatik

Wismar, Rostock, Schwerin  
Zeitraum: 07.06. - 09.06.2017

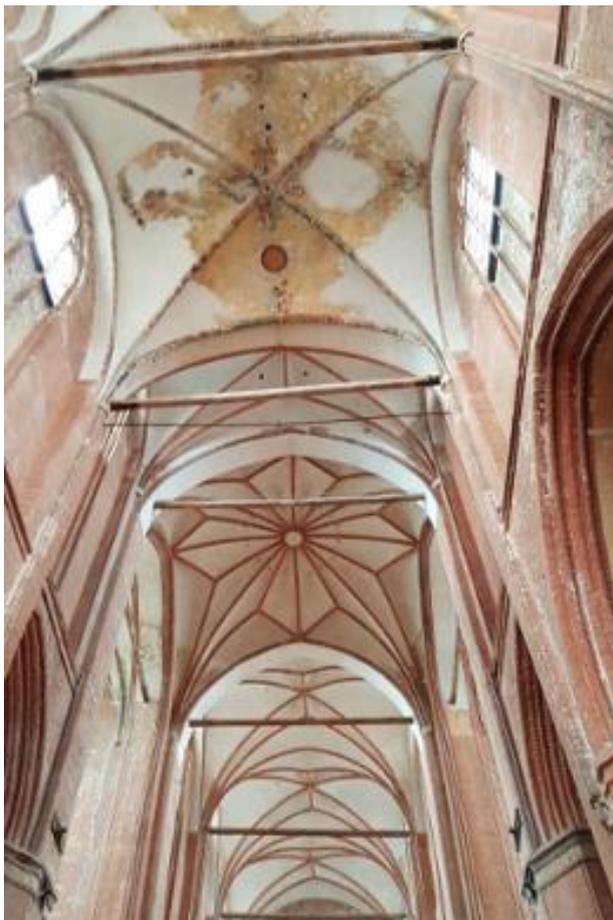
*Abb. 2: Eingebaute Balken an restauriertem Deckengewölbe.*

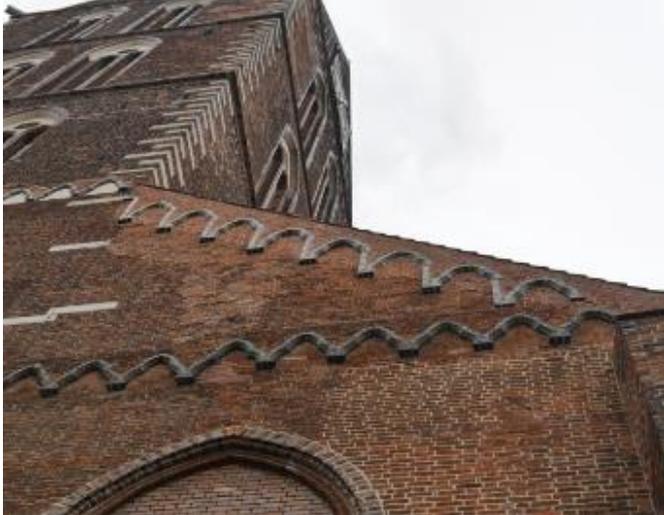
Abb. 4: Seitenschiff mit Versackung

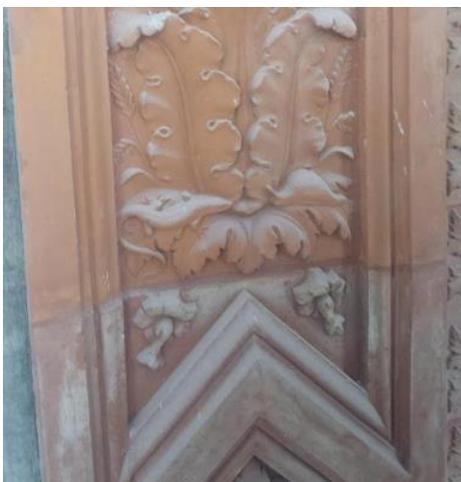
Für die derzeit laufende Restaurierung der Terrakotta-Fassade (2015-2018) wurde zunächst eine Schadenskartierung hinsichtlich der Materialien und Schäden angefertigt und diese dann in fünf Schadenskategorien unterteilt.

Abb. 6: Teil der Terrakottafassade; vor bzw. nach der Salzreduktion.

Das größte Problem war hier der Salzeintrag und die damit einhergehenden Schäden wie Ausblühungen und Abplatzungen. Diesen Effekten versucht man durch eine Salzreduktion entgegenzuwirken.

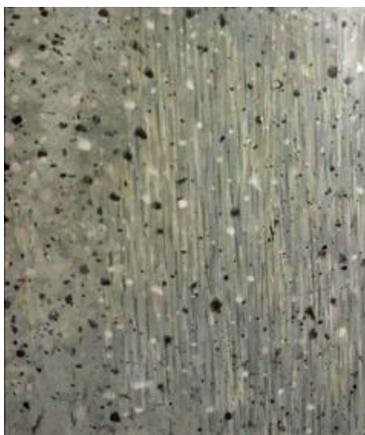
Abb. 8: Strichretusche an Säule.

Die Restaurierung der Innenräume nimmt viel Zeit in Anspruch. So dauerten die Voruntersuchungen im Raum des Ältestenrats 6 Monate, die reine Restaurierung weitere eineinhalb Jahre, darunter eine dreimonatige Deckenfreilegung und Strichretuschen am Stuccolustro der Säulen.

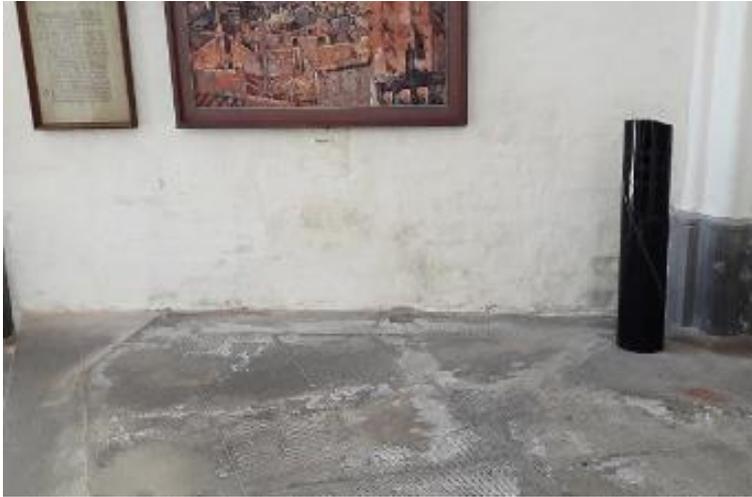
Abb. 12: Verschmutzungen durch Fußbodenheizung.

Vor der Restaurierung wiesen die Wände starke Verschmutzungen auf, die durch eine Warmluftheizung im Fußboden verursacht wurden. Um erneute Verschmutzungen zu vermeiden, wurde das Heizungssystem deaktiviert. Gegenwärtig wird die Kirche im Winter ausschließlich mit Sitzheizungen in den Kirchenbänken und nur zu Gottesdienstzeiten beheizt. Temperaturschwankungen und, im Winter herrschende, Temperaturen von unter 0°C sind die Folge. Es besteht die Gefahr von Tauwasser- oder Kondensatbildung.
