WTA-Exkursion 2013

Baudenkmale und Bauwerkserhaltung

Süddeutschland, Bodensee, Schweiz

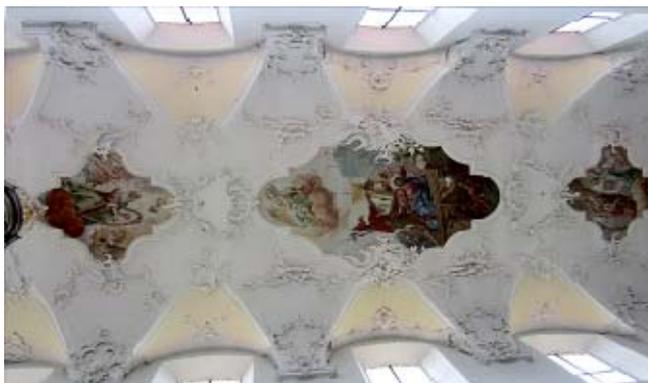
Abbildung: Flachgewölbte Stuckdecke mit Stichkappen

Um 1756 erfolgte eine umfangreiche Umgestaltung im Stile des Rokoko, die sich besonders im Innenraum in einer Überformung der flachen Holzdecke durch eine flachgewölbte Stuckdecke mit Stichkappen zeigt. Danach folgte im 19. Jahrhundert eine sogenannte Romanisierung, bei der Teile der bis dahin bestehenden barocken Ausstattung entfernt wurden.

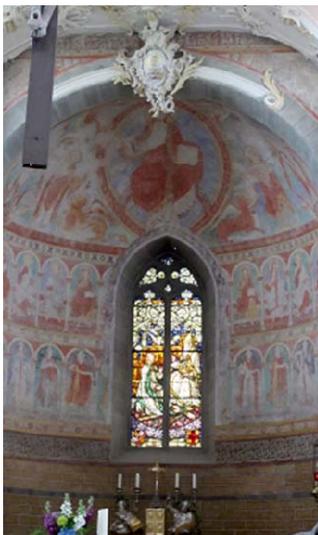
Abbildung : Halbrunde Apsis mit mittelalterlichen Wandmalerei und später hinzugefügten gotischen Fenster

Die heute sichtbare mittelalterliche Ausmalung wurde 1907 von Studenten freigelegt, dabei wurden nicht nur spätere weiße Übertünchungen, sondern auch Fassungen der Renaissance entfernt. Die „Hackspuren“, die die späteren Überfassungen an den Wandmalereien hinterlassen hatten, wurden durch den regionalen Kunstmaler Mezger teilweise retuschiert. Die Deckenbilder wurden ebenfalls 1907 durch einen Konstanzer Maler ausgeführt, vorher waren die Felder leer. Die Bänke stammen aus dem Barock, stehen jedoch untypisch ohne Podest direkt auf dem rekonstruierten romanischen Estrichfußboden. Noch aus dem karolingischen Vorgängerbau stammt die Altarplatte, die mit ca. 400 Namen von Klerikern und Laien des 9.-11. Jahrhunderts beschriftet ist, sowie einige Fragmente der Wandgestaltung.

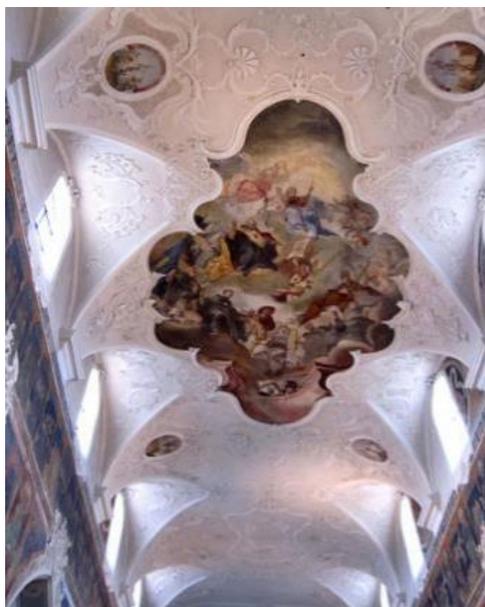
Abbildung 2: Stuckdecke mit Deckenfresko von Franz Joseph Spiegler

Gewölbe wurde mit Stuck und Deckenbilder von Anton Spiegler verziert. Die Stuckverzierungen passen nicht ganz zu den vorhandenen und für die Kirche charakteristischen Konzil Fresken. Die Kalkseccomalerei wurde von König Sigismund gestiftet, weil er 1417 an einem Konzil in Konstanz teilgenommen hatte und bei den Augustiner Eremiten beherbergt worden ist.

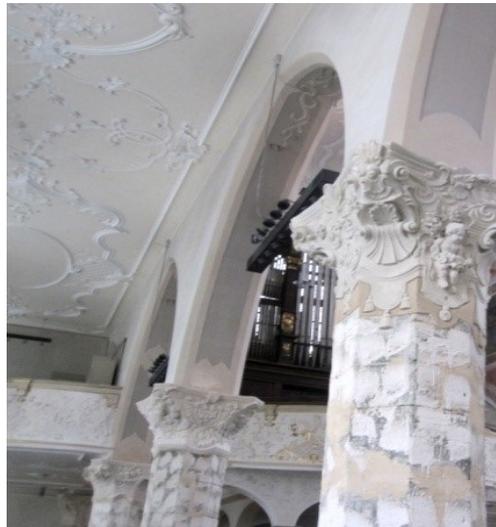
Abbildung 3: Im Vordergrund ist eine Säule mit abgenommener Kommode, im Hintergrund die Kalkseccomalerei die von König Sigismund gestiftet wurde sichtbar.

Bei der Dreifaltigkeitskirche in Konstanz ging es vorwiegend um die Problematik der salzbelasteten Mollasensandstein-Säulen, die durch Restaurator Dürr mit Hilfe von Kompressen restauratorisch behandelt wurden. Grund der hohen Salzbelastung ist der hohe Wassereintrag, der durch die Nähe zum Bodensee verursacht wird. In Zyklen von 2 bis 3 Jahren legte Herr Dürr immer wieder Opferputzschichten an die Säulenschäfte und Kapitelle an, die die Schäden von der Originalsubstanz abhalten sollten. Ebenso von der Salzbelastung betroffen zeigten sich verdunkelte Wandbereiche in der Arkadenzone (siehe Abb. 3, roter Pfeil).

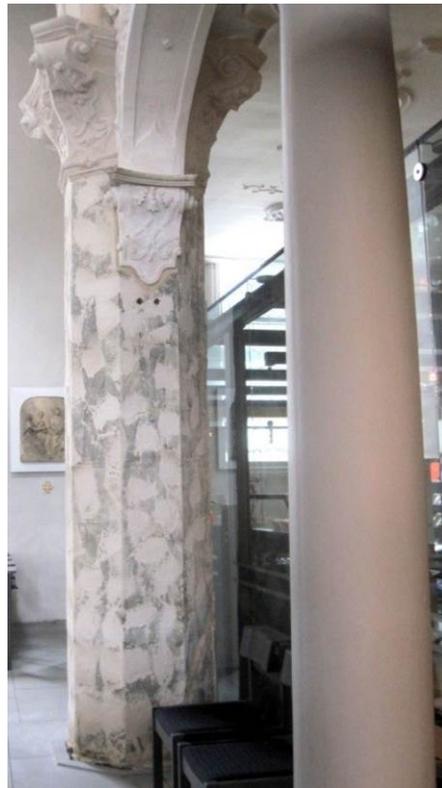
Abbildung 4: Komplette Ansicht einer Säule mit abgenommener Komresse.

Genau zu unserer Besuchszeit wurde die Opferputzschicht abgenommen, zum einen weil diese hygroskopisch waren, zum anderen mussten Proben für Untersuchungen bei der NPA genommen werden um die Salzbelastungen zu messen. Für den Putz wurde ein Kalkmörtel verwendet, der relativ weich ist. Dieser sollte einerseits möglichst lange an dem Stein anhaften und andererseits gut abnehmbar sein, damit die Oberfläche des Steins nicht weiter beschädigt wird.

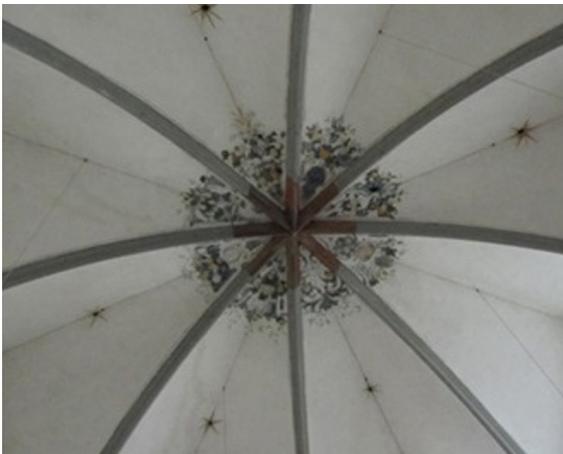
Abbildung: Gotische Rippenkuppel

Die Rotunde des Konstanzer Münsters ist ein eigener Raum, genauer eine eingeschossige Rundkapelle, die um 1300 aufgestockt, mit Maßwerkfenstern und einer gotischen Rippenkuppel (s. Abb. 1) versehen wurde, östlich des Münsters. Über den Kreuzgang ist sie mit der Kirche verbunden.

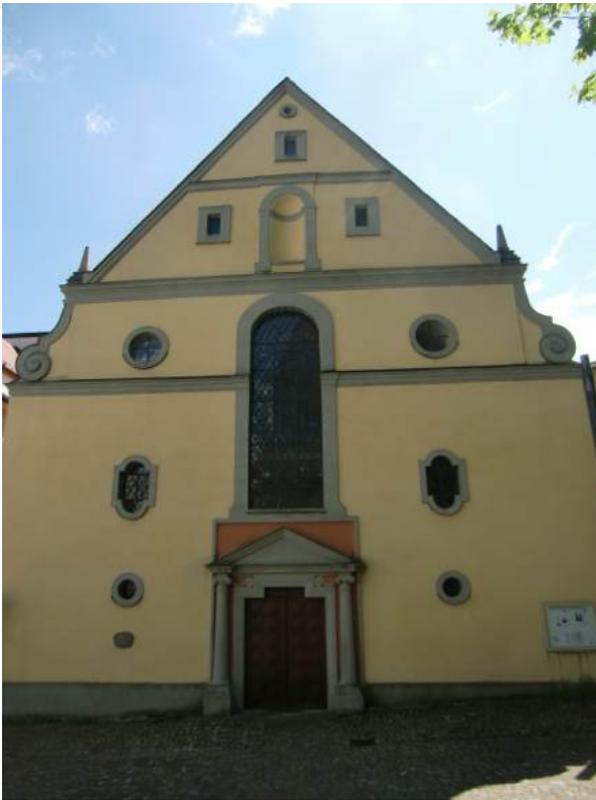
Die Christuskirche wurde als Jesuitenkirche in den Jahren 1604 bis 1607 im Spätrenaissance-Stil erbaut. Um die Kirche herum entstanden ein Kolleg und ein Gymnasium. Als Patron erhielt die Kirche den heiligen Konrad, Bischof von Konstanz in den Jahren 934–975.

Der Kirchbau ist nach römischen Vorbildern als Wandpfeilerkirche mit eingezogenem Chor gebaut und hatte zunächst eine Flachdecke. 1682 wurde die Kirche durch den Jesuiten Heinrich Mayer umgebaut, und erhielt ein stuckverziertes Tonnengewölbe im Stil des Barock. 1929–1930 wurde das einsturzgefährdete Gewölbe durch ein Scheingewölbe ersetzt, das mittels einer Stahlaufhängung im Dachstuhl hängt.

Nach einem großen Sturm entstand im Gewölbe ein Hauptriss, der von Westen nach Osten verlief. Dieser Riss, mit einem Höhenunterschied von 14cm, hatte zu Folge, dass das Gewölbe nun total deformiert war und herunter hing. Teilweise viel auch Stuck von der Decke. Infolge einer Sanierung wurde der Hauptriss geöffnet, die Fugen verschlossen und der Riss wieder geschlossen.

Dort konnte man die Stützvorrichtung und den Schaden genau betrachten. Für die zukünftige Restaurierung wurde ein Abhängungssystem entwickelt. Dabei werden Abhängungen aus einem Gewindestab mit Federelementen an einzelnen Punkten angebracht, die besonders gefährdet sind. Das Gewicht der Aufhängung soll ~10t Stahl betragen. 1,8Kn soll von jedem Hänger getragen werden. 63 Stück sollen im gesamten Gewölbe verteilt werden. Die ungefähre Rechnung für das Gesamtgewicht der Aufhänger lautet wie folgt: $183,55 \text{ Kg} \times 63 \rightarrow 11,6 \text{ t}$

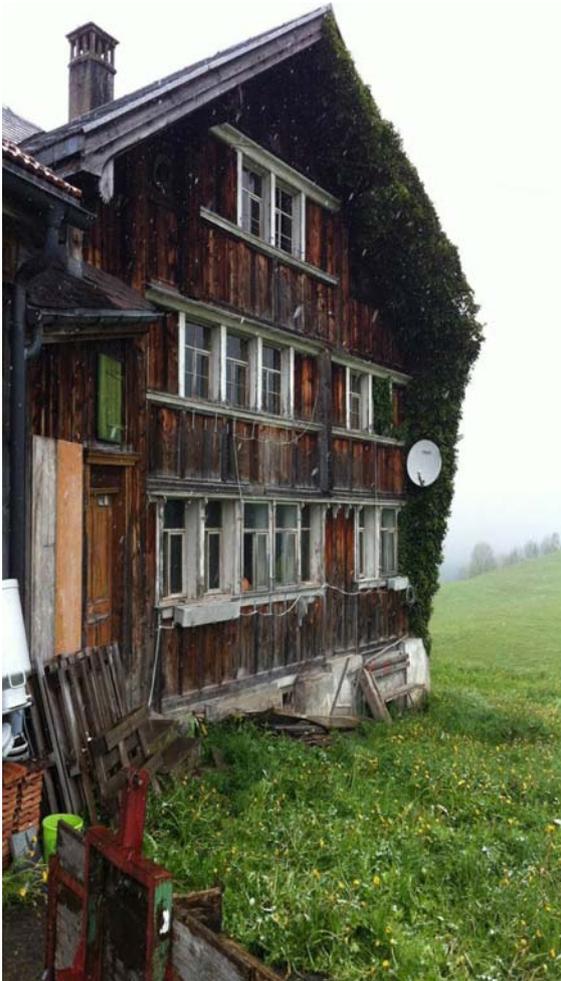
Abbildung 1: Strickhaus in Appenzell

daran ist, dass er komplett zurückgebaut werden kann. Bei dieser Art der Blockbauweise sind die Eckverbindungen miteinander verstrickt. Eine weitere Besonderheit dieser Alpinen Bauweise ist ein 3 cm breiter Hohlraum zwischen Außenfassade und der Innenwand. In diesem Hohlraum befinden sich Fensterläden die bei Bedarf zum Beispiel an kalten Wintertagen hochgezogen werden können. Zudem verfügt dieser Bautyp über zwei Fensterebenen mit denen in den verschiedenen Jahreszeiten die Temperatur im inneren reguliert werden kann.
