Kurzfassung der Diplomarbeit

Instandsetzung historischer Gebäude
unter bauphysikalischen Gesichtspunkten

3.1 Sas Utca – Büro- und Wohngebäude

3.2 Busgarage – Industriedenkmal

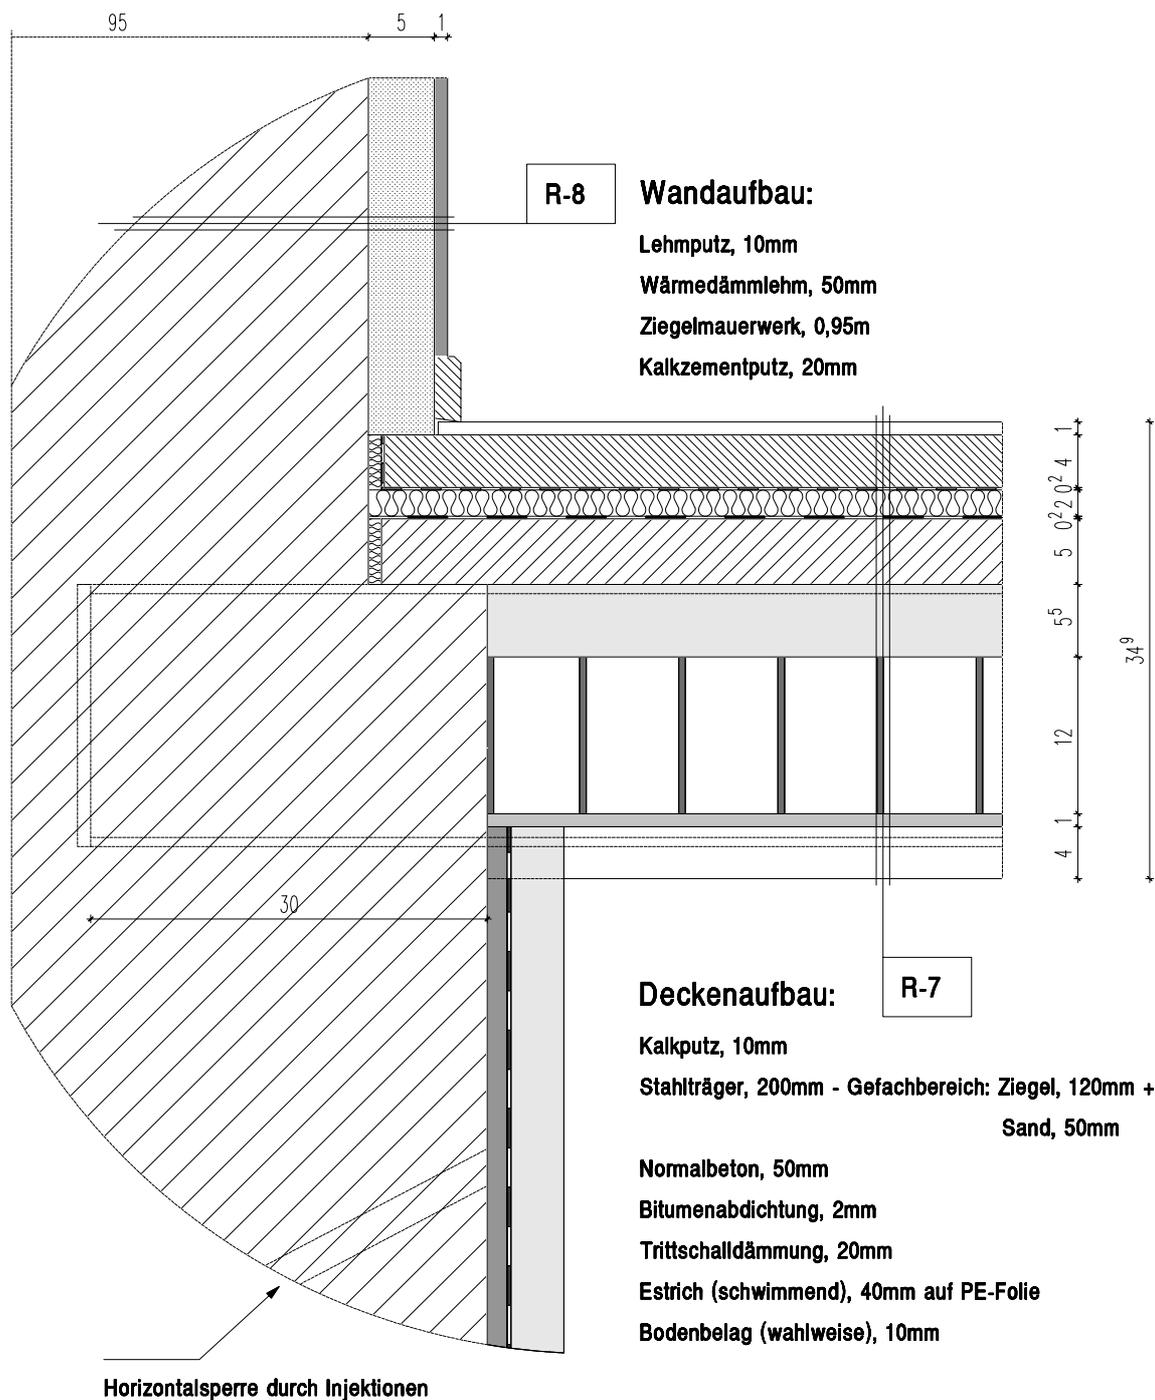
Abbildung 6-1 Soll-Zustand des Bauteils B1-Außenwand, Variante A: dampf offen [21]

Für die einzelnen Bauteile werden in diesem Kapitel Instandsetzungsvarianten (Soll-Zustände) erarbeitet und durch Berechnungen auf deren Gebrauchstauglichkeit kontrolliert. Abbildung 6-1 zeigt beispielhaft das zeichnerische Ergebnis des Bauteils B-1, Außenwand der **Variante A**: dampf offen.

Variante B sieht eine dampfdichte Ausführung vor; Vor- und Nachteile der Maßnahmen werden aufgezeigt und Nutzungshinweise gegeben.
