WTA-Exkursion 2016

Beispiele aus der Denkmalpflege zur Raumklimatik

Bodensee, 18.05.- 20.05.2016

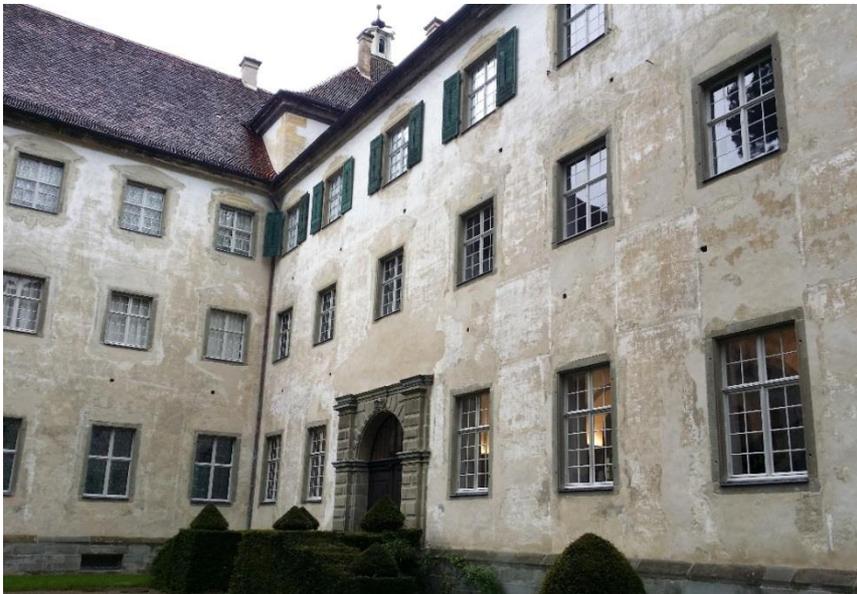
An den Fassaden der Innenhöfe hat sich ein singulärer Bestand historischer Putze (ca. 500 m²) mit einer barocken Fassung von 1706 und der klassizistischen Überfassung um 1788 erhalten. Beide Gestaltungsphasen, die barocken, illusionistischen Fensterummalungen in Grisailletönen und die in Gelbtönen ausgeführten, klassizistischen Überfassungen, wurden als authentisches, geschichtliches Zeugnis respektiert und lediglich konserviert (siehe Abb. 1, S. 7). Zur Beruhigung der Oberfläche wurden neben der Festigung und Niederlegung der Putzschichten Fehlstellen geschlossen und optisch störende Bereiche mittels Retusche zurückgedrängt. Für die Ausbesserung des Putzes wurde Sand aus einem Bodendenkmal aus der Nähe bezogen, der auch zur Entstehungszeit der Fassade verwendet wurde.

Abb. 1: Sternenhof Fassade; Nordflügel

Im Außenbereich wurden außerdem verfaulte Holzrahmen ersetzt und teilweise Fenster ausgetauscht. Speziell an der Innenhoffassade des Ostflügels (Fenster Kaisersaal) wurden die Glasscheiben mit den konservierten Bleileisten neu zusammengefasst. In großen Teilen des Gebäudes wurde eine Doppelverglasung zur Isolierung eingesetzt. In den nicht beheizten Räumen befinden sich weiterhin einfach verglaste Fenster. Vor die Glasscheiben wurde mittels Magnetstreifen ein UV-Schutz gesetzt. Zudem wurden bei den Fenstern des Kaisersaals Hagelschutzgitter angebracht. Verlängerte Gesimse an den Fassaden lassen das Regenwasser besser ablaufen und verhindern somit Gefrierschäden im Winter.

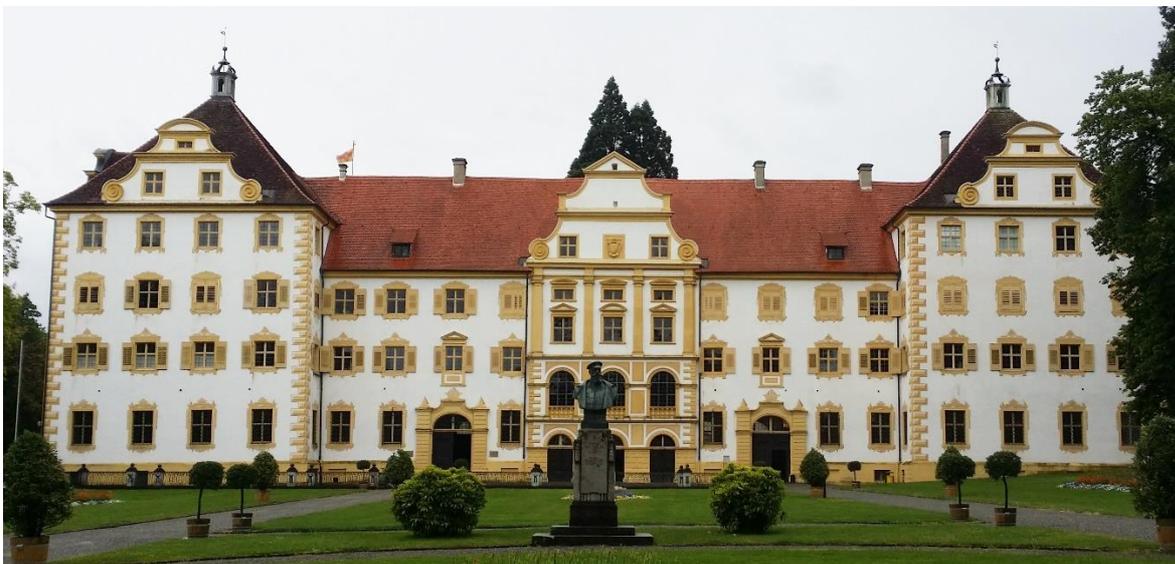
Im Gegensatz hierzu stehen die repräsentativen Außenfassaden des Gebäudes, die in den Jahren 1986 bis 1992 renoviert wurden. Hierfür wurde der historische Putz abgeschlagen und die Fassaden nach einer Neuverputzung mit einer Rekonstruktion der klassizistischen Fassung versehen (siehe Abb. 2, S. 7).

Abb. 2: Außenfassade Schloss; Nordflügel

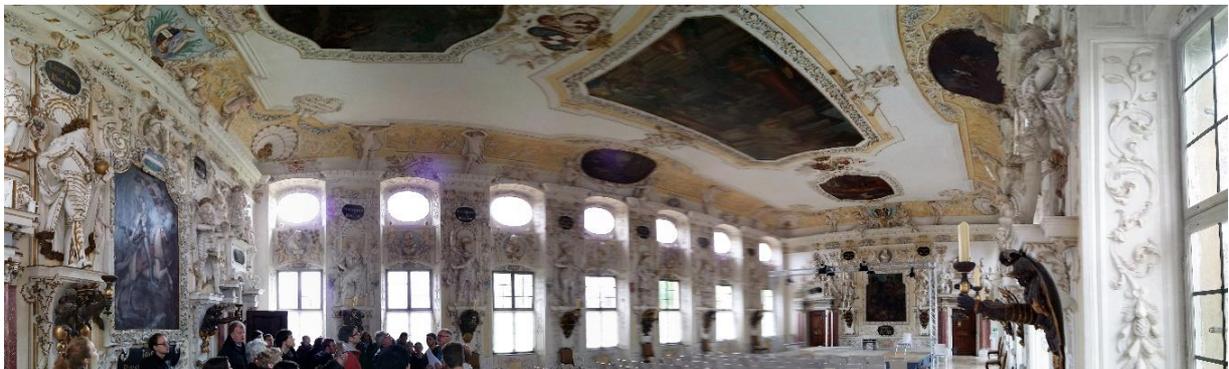
Der im zweiten Obergeschoss des Ostflügels (Prälaturbau) liegende Kaisersaal (siehe Abb. 3) war aufgrund von Baufälligkeit bis zur Beendigung der Restaurierung im Jahr 2012 sieben Jahre lang für die Öffentlichkeit gesperrt. Die Stuckdecke des Saals war von zahlreichen Rissen durchzogen, die durch ein Erdbeben im Jahr 1911 entstanden sind. Des Weiteren hatte sich die Decke aufgrund der abgefaulten Balkenköpfe abgesenkt. Teile des Stucks haben sich zudem durch das geschwächte Verbundsystem der Bockshaut gelöst. Die Hängewerkkonstruktion der Saaldecke ist fest mit der Dachkonstruktion verbunden, weshalb die Instandsetzung der Decke mit der Dachsanierung einherging. Vor Beginn der Arbeiten wurden im Rahmen der Voruntersuchung eine Kartierung der Decke und eine fotogrammetrische Aufnahme durchgeführt.

Abb. 3: Kaisersaal

Die gesamte Raumschale wurde gereinigt, anschließend wurden aufstehende polychrome Fassungsbereiche niedergelegt und gefestigt sowie Fehlstellen ausgekittet. Die Risskittungen aus der Zeit nach dem Erdbeben wurden belassen und nur in den polychromen Bereichen mittels Retusche zurückgedrängt. Die schwarz oxidierten versilberten Armleuchter zwischen den Fenstern des Saales wurden rein konservatorisch behandelt.

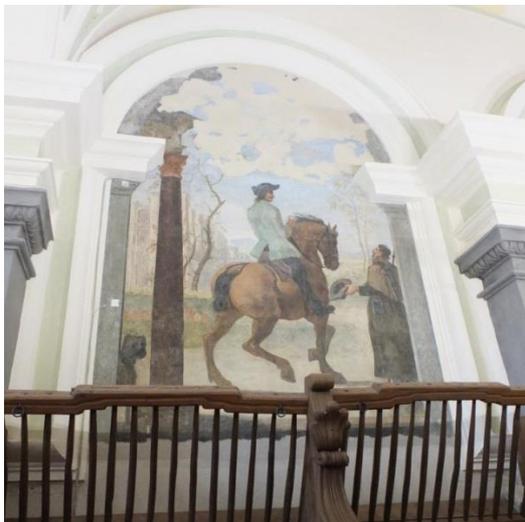
Bei dem Marstallgebäude handelt es sich um einen zweigeschossigen Putzbau mit hohem Walmdach. Die durch Mauerwerksbewegungen, unsachgemäße Überarbeitungen und hohe Salzbelastung stark beschädigten Fresken in den einzelnen Wandnischen der Pferdeboxen wurden freigelegt, gereinigt und retuschiert (siehe Abb. 4). Größere Fehlstellen im Putz wurden teilweise durch einen neutralen Putzton geschlossen.

Abb. 4: Marstall mit Fresken

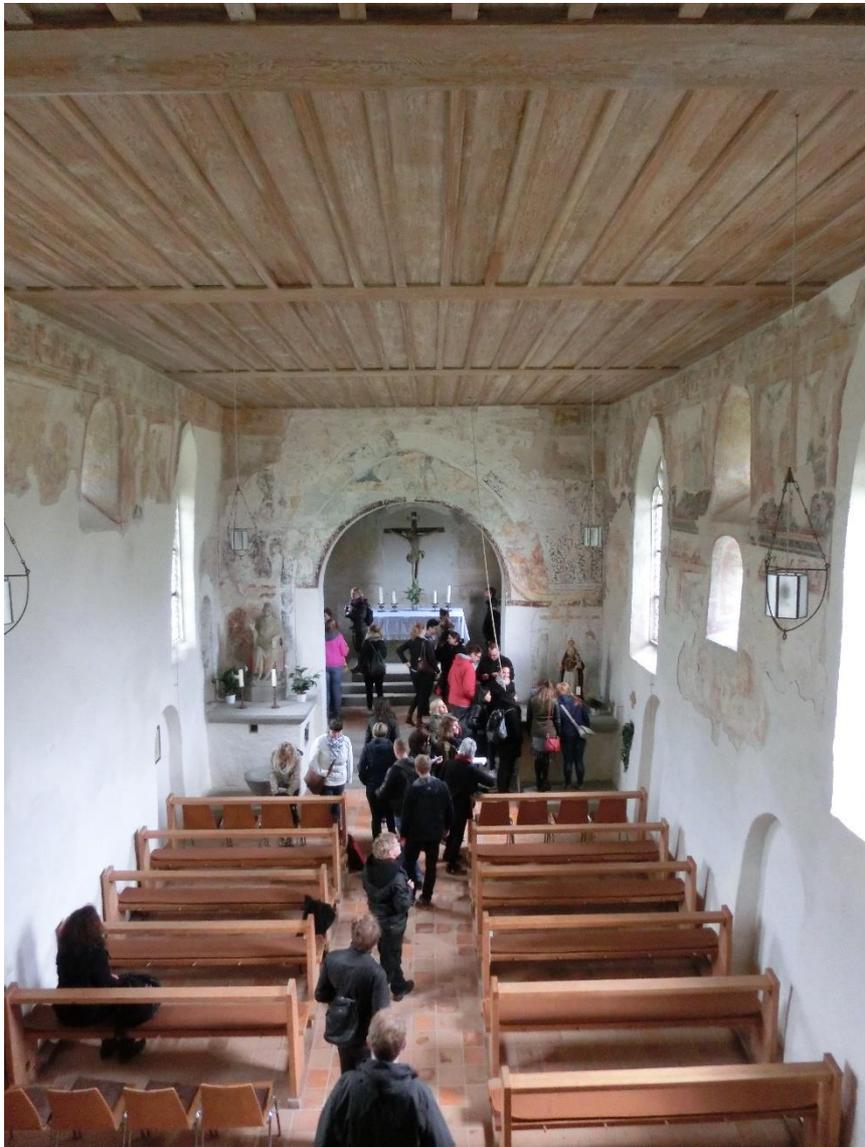
Abb. 2: Der heutige Innenraum der Kapelle.

Maßnahmen waren beispielsweise die Restaurierung der Wandmalereien und des Kalkmörtels, die Abnahme von zementhaltigem Mörtel, Anbringung einer Dachrinne sowie die Entfernung des Betonbodens mit anschließender Erneuerung des Bodenbelages. Des Weiteren wurde eine digitale Bankstrahlerheizung eingebaut. Die Restaurierung wurde 1995 abgeschlossen.

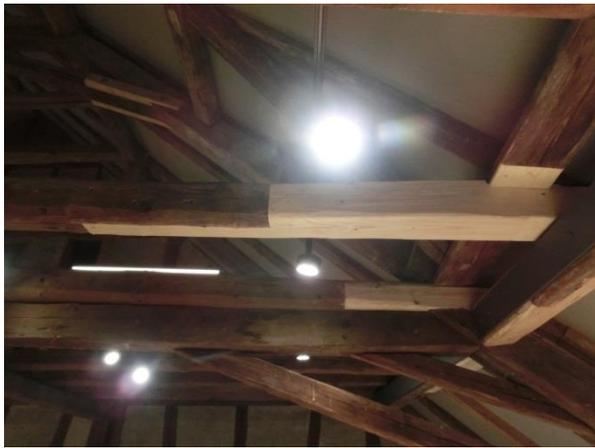
Infolge der Bauarbeiten für das neue Museum wurde bemerkt, dass der Tragbalken in der „Torkelhalle“ durchgebrochen war. Dieser als auch einige beschädigte Wandträger und Dachbalken wurden mit Stahlstreifen in den Druck- und Zugzonen gesichert. Der Dachstuhl wurde von Zimmerleuten ertüchtigt. Die Kabel zur Stromversorgung wurden komprimiert im Flur verlegt.

Abb. 2: Weintorkel
