WTA-Exkursion

„Treibmineralschäden“

SS 2008

Beiträge der Studierenden

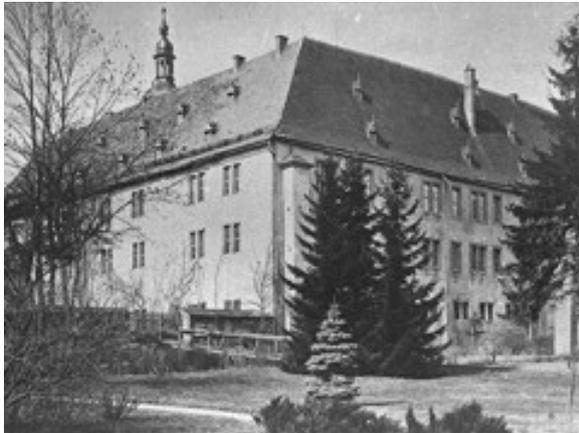
Historische Ansicht des Gheurer Schlosses¹

Vom Gheurer Schloss, dessen Wurzeln vermutlich bis in das 12. Jahrhundert zurückreichen, stehen seit einem verheerenden Brand am 11. September 1933 nur noch Teile der Außenmauern und das Hauptportal.

Das Feuer, dem weder durch Brandmauern, noch durch effiziente Löschversuche nennenswerter Widerstand entgegen gebracht werden konnte, ging wohl von einem schadhafte Kamin aus und fraß sich durch Balkendecken und Dachstuhl, bis dieser brennend einstürzte und die Mauern um den Innenhof mit sich riss.

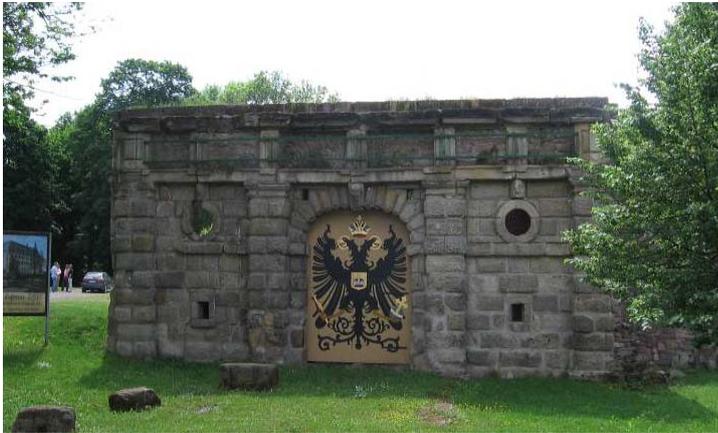
endlich ein Stahlbetondach als Schutz auf das Portal gesetzt werden, außerdem erfolgte eine Verankerung der Fassade mit dem dahinter liegenden Mauerwerk.

Portal des Gehrener Schlosses³

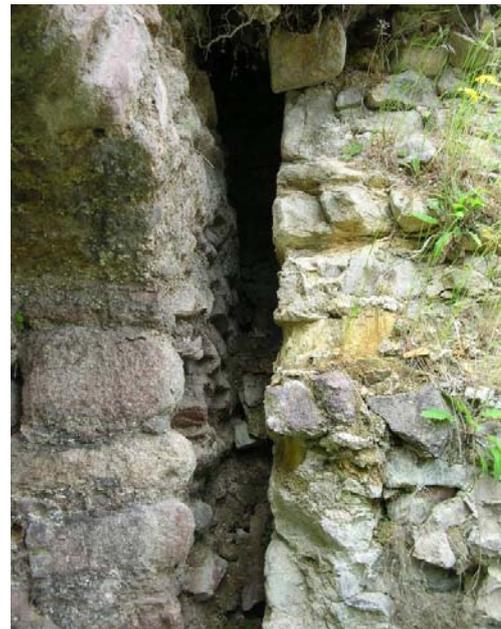
Zur Sicherung sich ablösender Mauerschalen und zum Verfüllen von Hohlräumen wurde oft Zementputz verwendet. Im Zusammenwirken mit dem Gipsmörtel des Mauerwerks und Feuchtigkeit kommt es zu Schäden durch so genannte Treibminerale. Aufgrund der aus der Einbindung von Wasser resultierenden Volumenvergrößerung um ein Vielfaches entsteht ein starker Druck, der die angrenzenden Mauerbereiche weg schiebt oder absprengt. Die Sanierung von Treibmineralschäden stellt alle Beteiligten immer wieder vor diverse Schwierigkeiten, wie sie sich auch hier darstellen: Welche Möglichkeiten bestehen, die eingebrachten Injektionsmittel möglichst schonend zu entfernen oder soweit zu beeinflussen, dass die schädliche Treibwirkung minimiert werden kann?

Trennung von Mauerschichten⁴
